# ESTUDIO DE LA EVOLUCIÓN DE LAS ESCOMBRERAS DE LA MINA DE CAOLÍN “EL MACHORRO” (ALTO TAJO): EFECTOS DE LOS DIFERENTES TRATAMIENTOS DE RESTAURACIÓN

Máster Universitario En Restauración De Ecosistemas

En Madrid, a 28 de enero de 2020

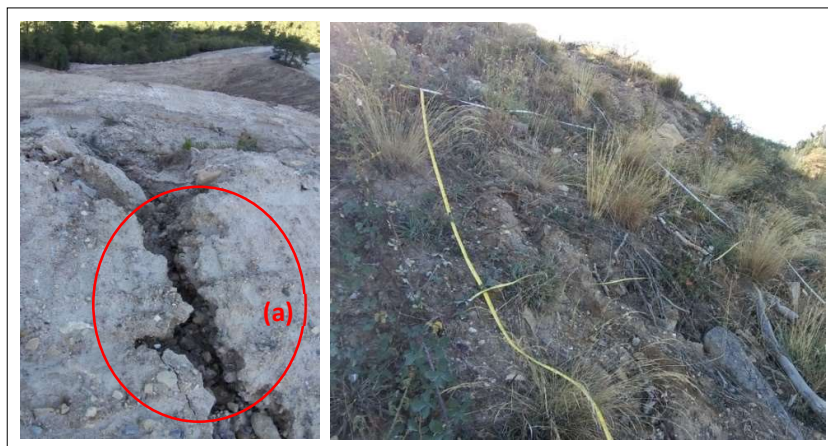
Respecto a su condición actual se encontró una cobertura vegetal poco desarrollada, con una media de 12.5%. El número total de especies de leñosas que aparecen son 9, siendo una de las escombreras con un alto valor de riqueza de especies. Las más abundantes son *Pinus sp.*, *Genista scorpius* y *Rosa sp.* Respecto a la presencia de signos de erosión, la densidad regueros es de 0.262 m/m<sup>2</sup>, una de las más altas obtenidas en toda la mina. Se observó erosión en regueros y cárcavas por la contribución de escorrentía procedente del talud superior y camino adyacente que se transmite a todos los taludes y bermas colmatándolas de sedimento (a) (fig.7).

**Figura 7. Izquierda, cárcava en talud superior por el ingreso de escorrentía procedente del camino superior. Derecha, muestreo de vegetación escombrera A.**

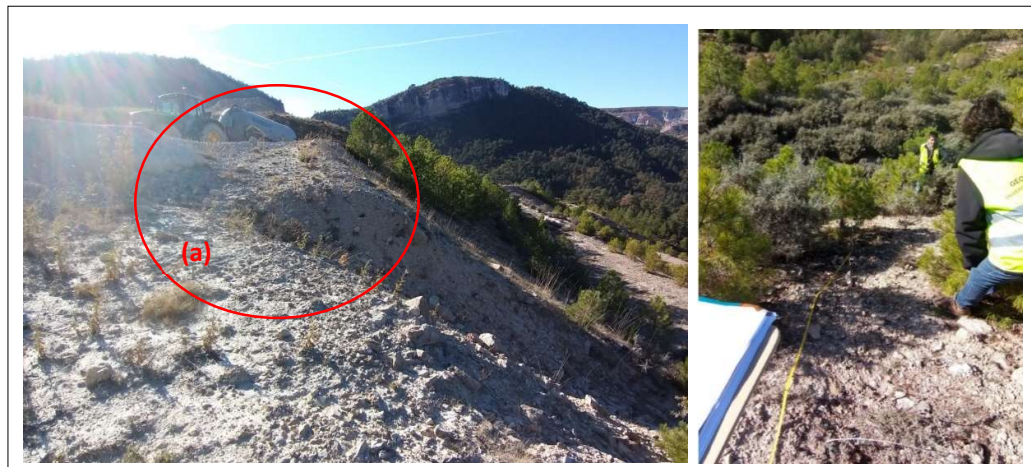
Actualmente tiene una cobertura vegetal consolidada, la media es del 57.5%. El número total de especies de leñosas que aparecen son 12 siendo la escombrera con el valor más alto de riqueza de especies. Las más abundantes son *Pinus sp.*, *Genista scorpius* y *Thymus vulgaris*. Respecto a la presencia de signos de erosión, la densidad de regueros es de 0.107 m/m<sup>2</sup>. Se observó erosión en regueros y cárcavas en zonas con escaso desarrollo de vegetación y en zonas adyacentes a la pista debido al ingreso de flujos de escorrentía (a) (fig.8).

**Figura 8. Izquierda, erosión en talud superior por el ingreso de escorrentía procedente del camino superior. Derecha, muestreo de vegetación escombrera B.**

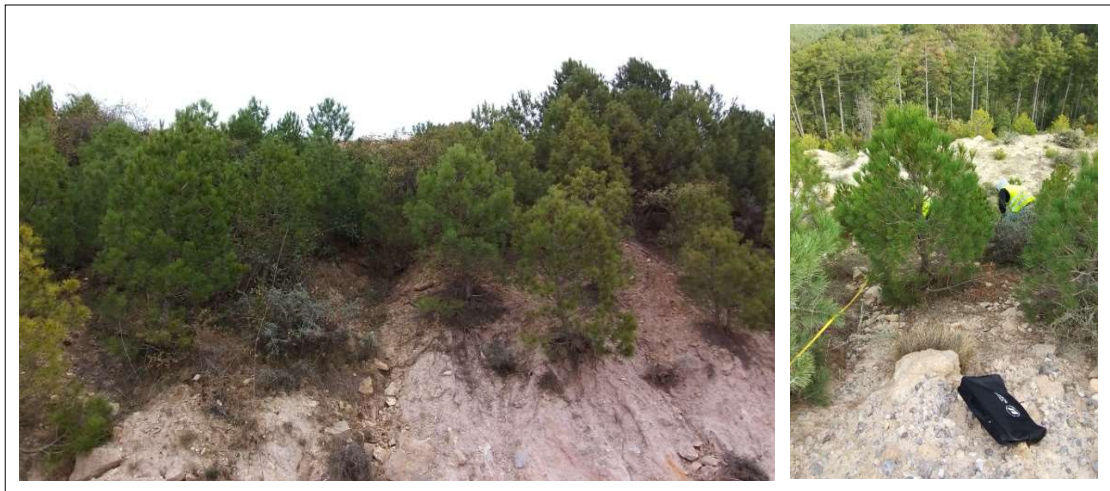
En su estado actual, tiene una cobertura vegetal media del 40%. El número total de especies de leñosas que aparecen son 7, siendo las más abundantes *Pinus sp.*, *Genista scorpius* y *Rubus sp.* Respecto a la presencia de signos de erosión, la densidad de regueros es de 0.155 m/m<sup>2</sup>. Se observó erosión en regueros y cárcavas en zonas con escasa cobertura vegetal, y en zonas adyacentes a la pista por el ingreso de escorrentía, así como bermas colmatadas de sedimentos e invertidas que dirigen el agua a los taludes inferiores aumentando el riesgo de erosión (fig.9).

**Figura 9 . Izquierda, talud con signos de erosión en zonas desprovistas de vegetación. Derecha, muestreo de vegetación escombrera C**

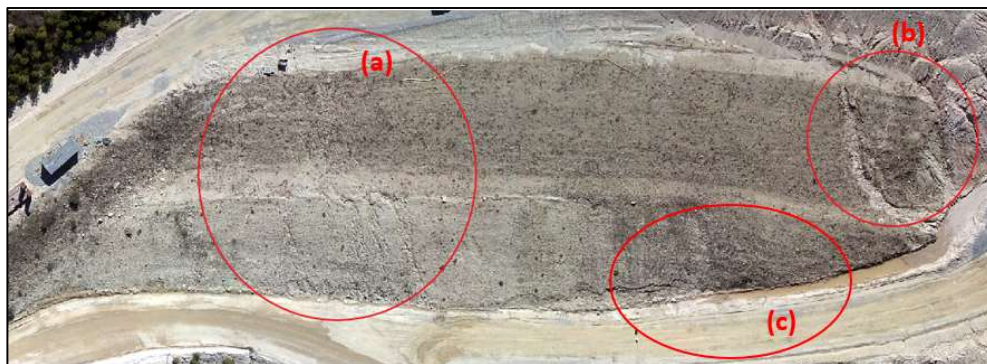
En su estado actual, la cobertura vegetal media es del 35.5%. El número total de especies de leñosas que aparecen son 10, teniendo uno de los valores más altos de riqueza de especies. Las más abundantes son *Pinus sp.*, *Genista scorpius* y *Rubus sp.* Respecto a la presencia de signos de erosión, la densidad de regueros es de 0.158 m/m. Se observó erosión en zonas con escasa cobertura vegetal generadas por la contribución de escorrentía del camino adyacente superior que se transmite a ambos taludes y a la berma colmatándolas de sedimento (a), así también por escorrentía que proviene de una escombrera temporal vecina sin restauración (b). Se observó además erosión en la ladera inferior que conecta con la cuneta de guarda, esta conexión tiene una pendiente elevada que por la acción del agua podría estar ejerciendo erosión sobre el pie del talud (c) (fig.10).

**Figura 10. Zonas con signos de erosión en la escombrera D: (a) erosión por escorrentía procedente del camino superior (b) erosión por escorrentía procedente de escombrera superior sin restaurar (c) erosión en el pie del talud (ortofoto del año 2019).**

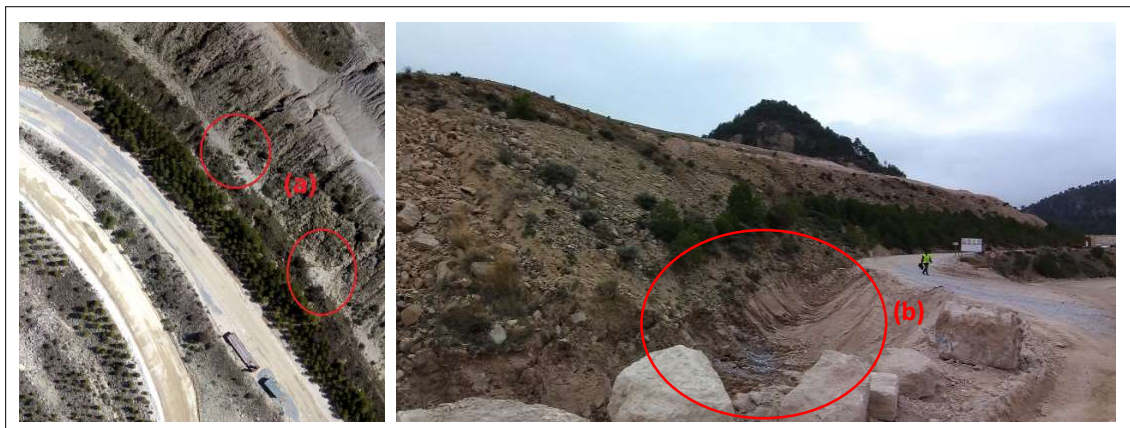
En su estado actual se encontró una cobertura vegetal consolidada, la media es del 50%. El número total de especies de leñosas que aparecen son 5, siendo las más abundantes *Pinus sp.*, *Genista scorpius* y *Rosa sp.* Respecto a la presencia de signos de erosión, la densidad de regueros es de 0.052 m/m<sup>2</sup>, considerada baja. Se observó erosión en la parte alta del talud donde recibe escorrentía de una escombrera contigua más alta que presenta signos severos de erosión (a), así también, se observó erosión en una parte inferior del talud que conecta con una cuneta de guarda, esta conexión tiene una pendiente elevada que por la acción del agua podría estar ejerciendo erosión sobre el pie del talud (b) (fig.11).

**Figura 11. Zonas con presencia de signos de erosión en la escombrera E:**

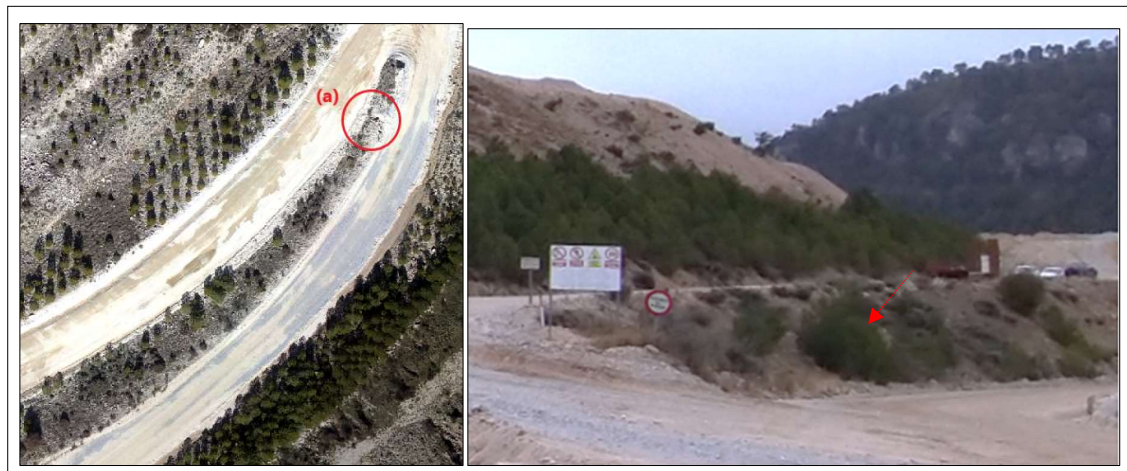
En su estado actual se encontró una cobertura vegetal consolidada, la media es del 62.5%. El número total de especies de leñosas que aparecen son 3, siendo las más abundantes *Pinus sp* y *Genista scorpius*. La densidad de regueros es de 0.071 m/m<sup>2</sup>, considerada baja. Se observó erosión en zonas con escasa cobertura vegetal. Asimismo, esta escombrera está ubicada entre dos vías por lo que es susceptible a recibir flujos de escorrentía procedentes de los caminos (a) (fig.12).

**Figura 12. Izquierda, zona con presencia de signos de erosión en la escombrera F (ortofoto Machorro, 2019). Derecha, ubicación de la escombrera F.**

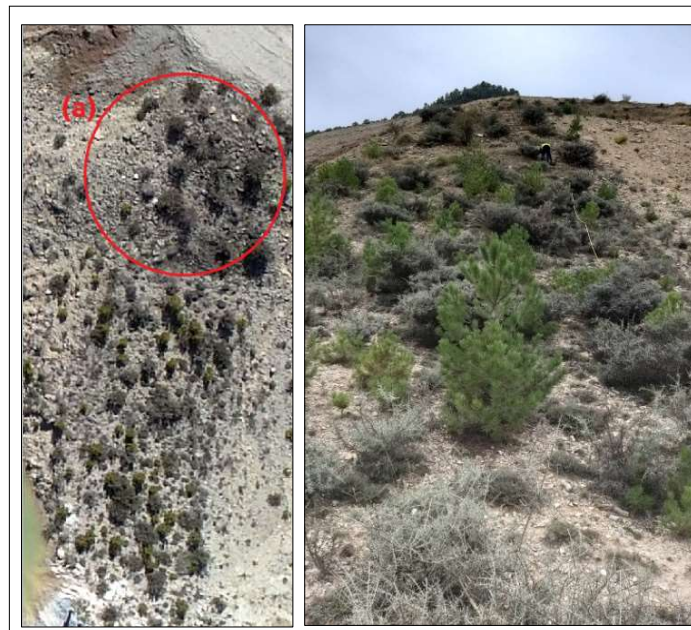
En su estado actual se encontró una cobertura vegetal consolidada, la media es del 52.5%. El número total de especies de leñosas que aparecen son 7, siendo las más abundantes *Pinus sp.*, *Genista scorpius* y *Thymus vulgaris*. Respecto a la presencia de signos de erosión, la densidad de regueros es de 0.082 m/m<sup>2</sup>, considerada baja. Si bien la cobertura vegetal está consolidada, se observó signos de erosión en la parte alta del talud, donde la cobertura no es tan espesa como en la parte baja (a) (fig.13).

**Figura 13. Izquierda, zona con signos de erosión dentro del talud (ortofoto Machorro, 2019). Derecha, muestreo de vegetación en el talud G**

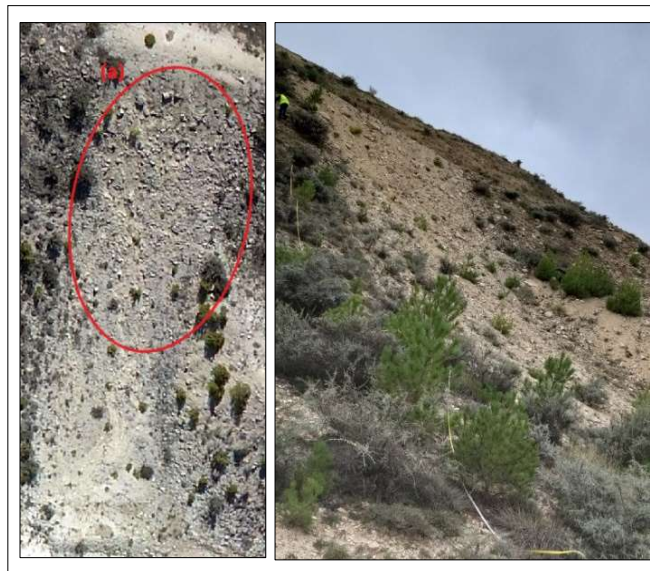
En su estado actual se encontró una cobertura vegetal limitada, la media es del 12.5%. El número total de especies de leñosas que aparecen son 4, siendo las más abundantes *Genista scorpius* y *Pinus sp.* Respecto a la presencia de signos de erosión, la densidad de regueros es de 0.102 m/m<sup>2</sup>, mayor que la escombrera anterior. Se observó más incidencia de signos de erosión en la parte alta del talud, donde la cobertura vegetal es muy escasa (a) (fig.14). En la parte baja hay presencia de vegetación, pero es limitada.

**Figura 14.** Izquierda, zona con signos de erosión dentro del talud (ortofoto Machorro, 2019). Derecha, muestreo de vegetación en el talud H.

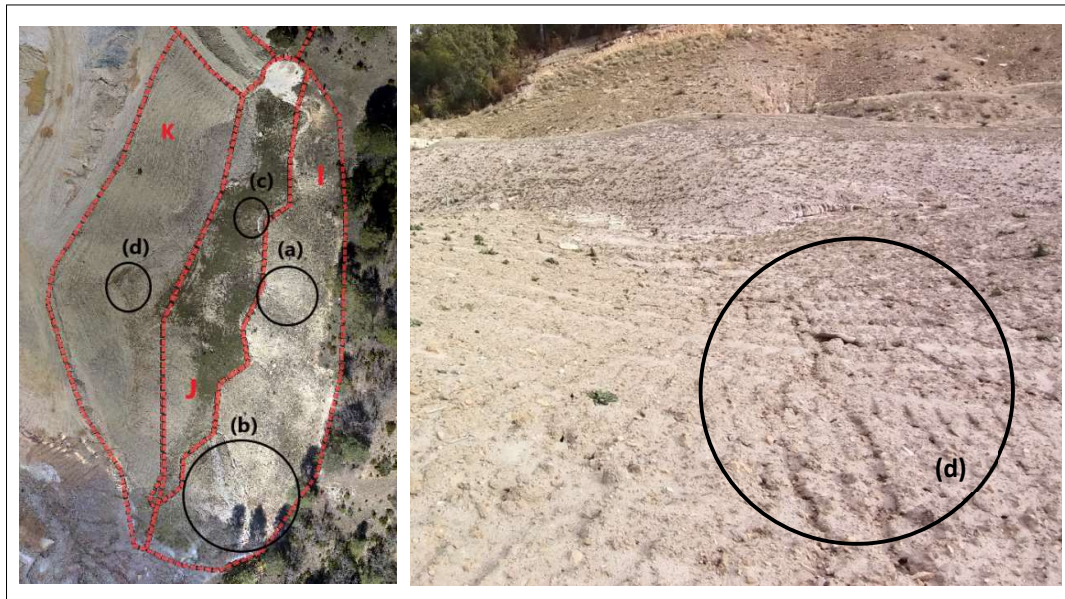
En su estado actual se encontró una cobertura vegetal incipiente, la media es del 3%. No se registraron especies de leñosas. Respecto a la presencia de signos de erosión, tenemos que la densidad de regueros es mínima, 0.027 m/m<sup>2</sup>. Este resultado es debido a que se trata de una ladera reciente, sin embargo, empiezan a distinguirse regueros en zonas contiguas a los canales de drenaje (d) (fig.16).

**Figura 16. Izquierda, zonas con signos de erosión dentro de la escombrera con restauración geomorfológica (ortofoto Machorro, 2019). Izquierda, regueros formados en el tratamiento K.**

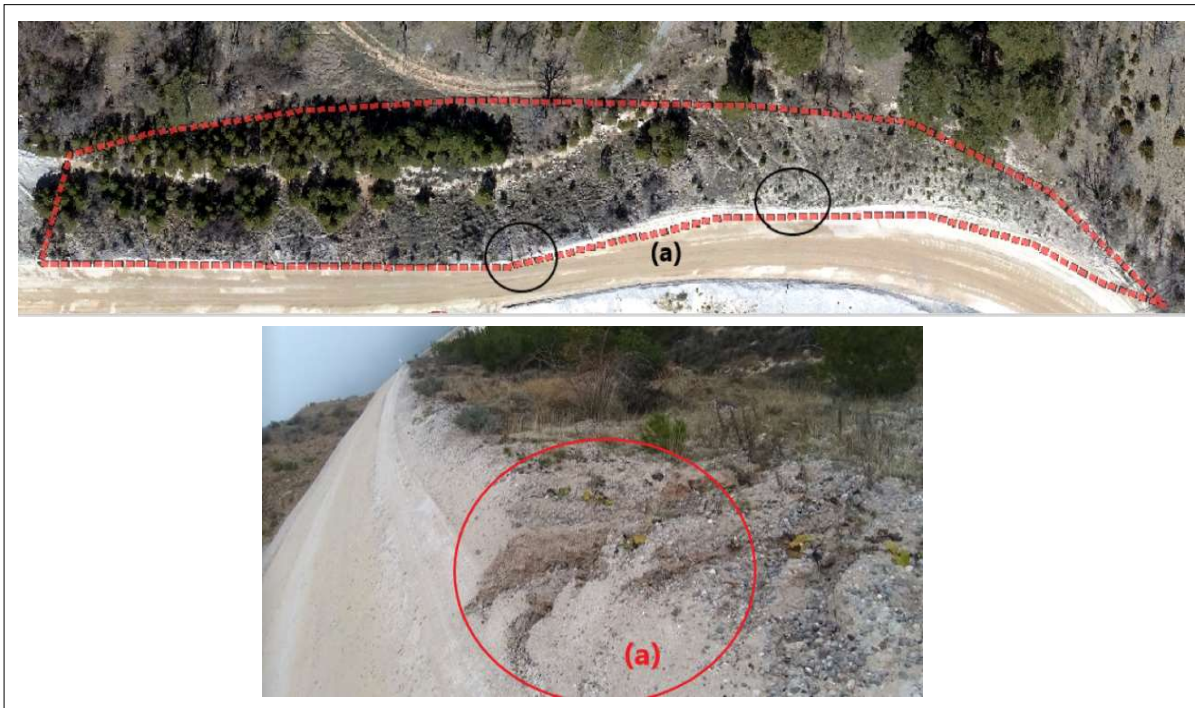
En su estado actual, esta escombrera tiene una cobertura vegetal consolidada del 70%. El número total de especies de leñosas que aparecen son 4, siendo las más abundantes *Pinus sp.*, *Genista scorpius* y *Rosa sp.* Respecto a la presencia de signos de erosión, la densidad de regueros es de 0.124 m/m<sup>2</sup>. Se observó signos erosión en regueros y cárcavas en zonas con escasa cobertura vegetal, y en zonas contiguas a la pista debido al ingreso de escorrentía (a) (fig.17).

**Figura 17. Arriba, zonas con signos de erosión dentro del talud (ortofoto Machorro, 2019). Derecha, (a) erosión en cárcava por el ingreso de escorrentía procedente del camino superior.**

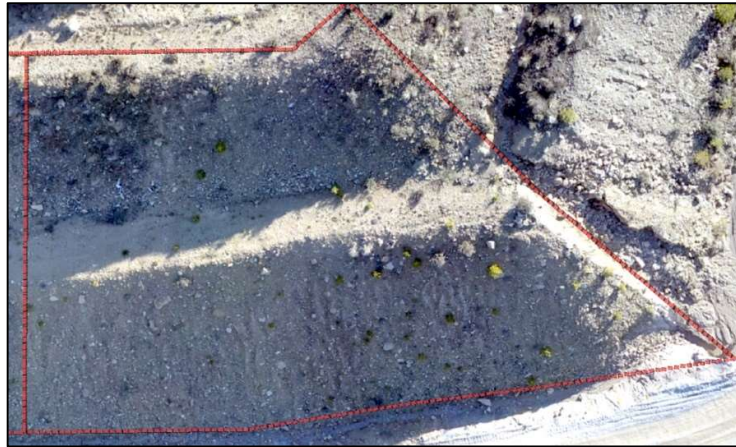
Se observó incidencia de signos de erosión en zonas donde la cobertura vegetal es muy escasa (fig.18).

**Figura 18. Regueros en zonas sin cobertura vegetal dentro de la escombrera M (ortofoto Machorro, 2019).**

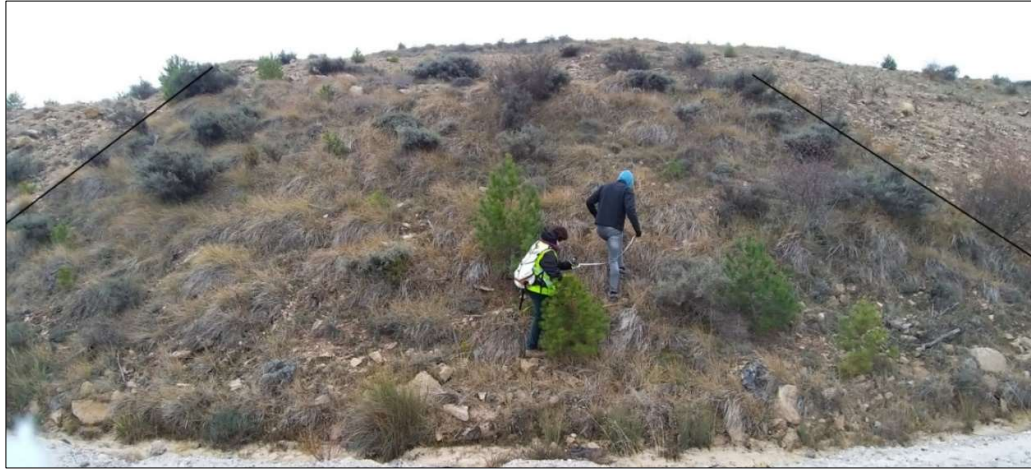
En su estado actual se encontró una cobertura vegetal consolidada, la media es del 75%. El número total de especies de leñosas que aparecen son 7, siendo las más abundantes *Thymus vulgaris*, *Rosa sp* y *Genista scorpius*. Respecto a la presencia de signos de erosión, la densidad de regueros es muy baja, 0.084 m/m<sup>2</sup>. Se observaron unos pocos regueros en la parte alta del talud contigua a la berma (fig.19)

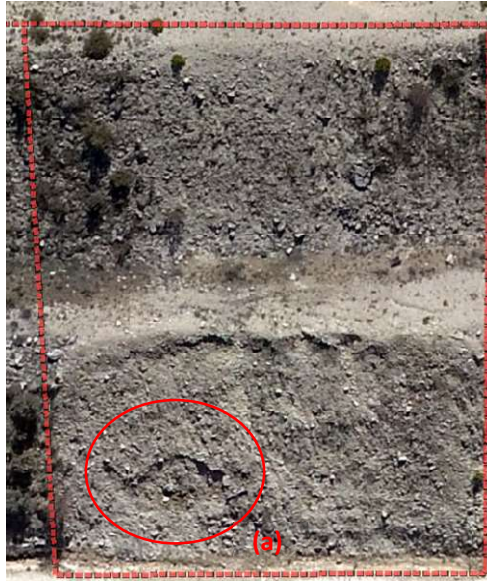
En su estado actual se encontró una cobertura vegetal escasa, la media es del 7.5%. El número total de especies de leñosas que aparecen son 3: *Genista scorpius*, *Pinus sp.* y *Moricandia arvensis*, todas con una abundancia escasa. Respecto a la presencia de signos de erosión, este talud presenta una alta densidad de regueros, 0.349 m/m<sup>2</sup>. Se observó una marcada red de regueros en todo el talud y una cárcava en el talud inferior (a) (fig.20).

**Figura 20. Regueros en zonas sin cobertura vegetal y cárcava en el talud inferior de la escombrera O (ortofoto Machorro, 2019).**

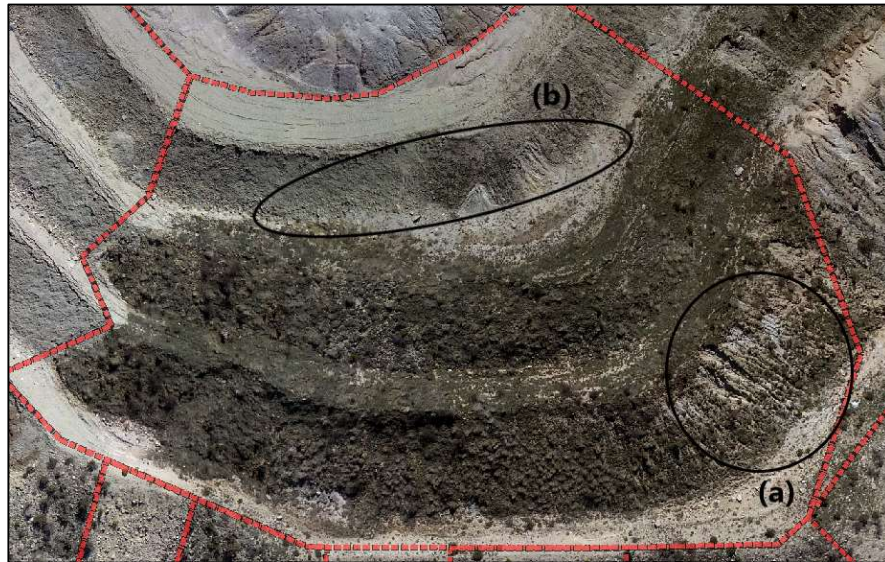
Actualmente es una escombrera con una cobertura vegetal consolidada, la media es del 62.5%. El número total de especies de leñosas que aparecen son 6, siendo las más abundantes son *Buxus sempervirens*, *Genista scorpius* y *Rosa sp.* Respecto a la presencia de signos de erosión, la densidad regueros se considera alta, 0.232 m/m<sup>2</sup>. Se observó erosión en regueros y cárcavas en zonas con escasa cobertura vegetal (a), y en los taludes superiores generados por la contribución de escorrentía que proviene de una escombrera temporal contigua sin restaurar (b) (fig.21).

**Figura 21. Zonas con signos de erosión dentro de la escombrera P: (a) erosión en regueros y cárcavas en zonas con escasa cobertura vegetal, (b) erosión por escorrentía procedente de escombrera superior sin restaurar (ortofoto Machorro, 2019).**

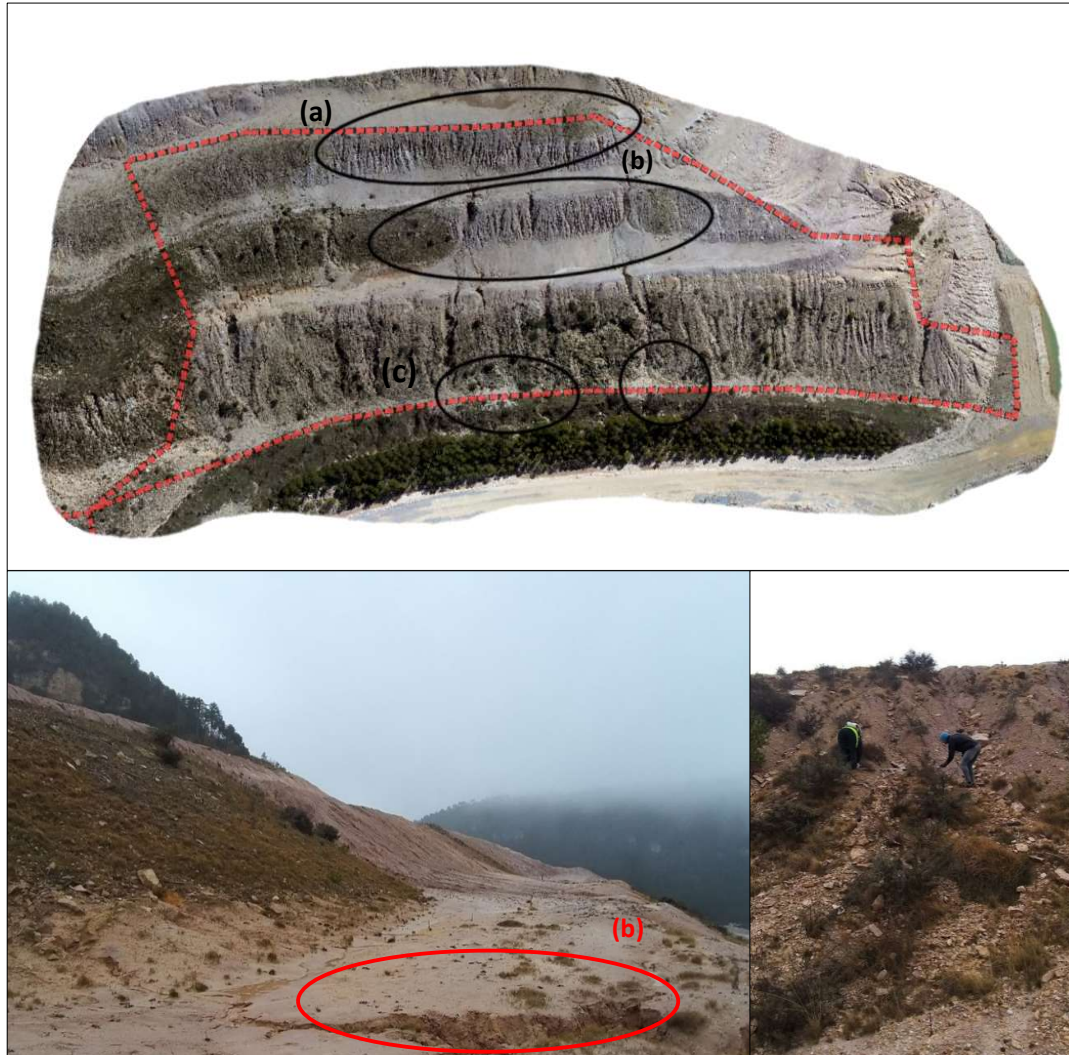
restauración (a). En las bermas se observan zonas con cárcavas, colmatadas de sedimento e invertidas que derivan la escorrentía hacia taludes inferiores (b) y (c). (fig.22).

**Figura 22. Arriba, zonas con signos de erosión dentro de la escombrera Q: (a) erosión por escorrentía procedente de escombrera superior sin restaurar, (b) signos de erosión en bermas (ortofoto Machorro, 2019). Abajo, presencia de cárcava en la berma y muestreo de vegetación.**

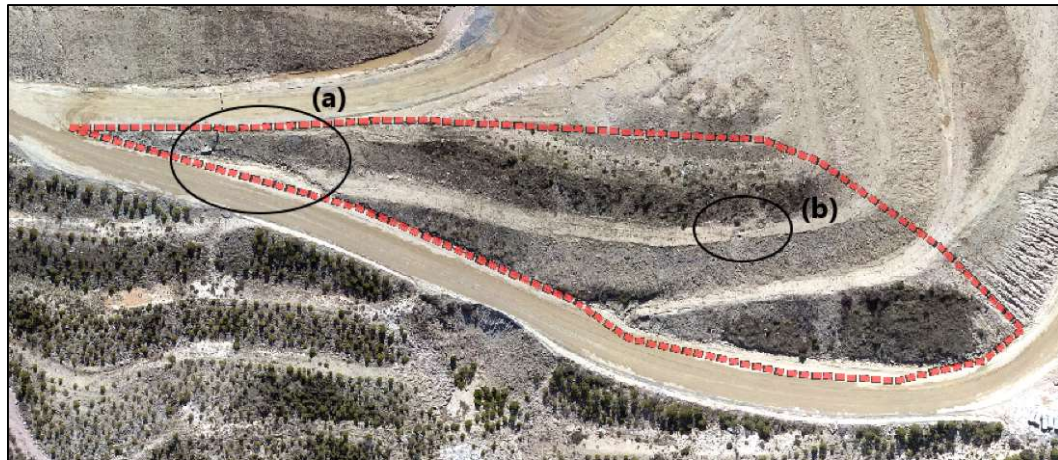
Actualmente es una escombrera tiene una cobertura vegetal media del 29.5%. El número total de especies de leñosas que aparecen son 6, siendo las más abundantes *Genista scorpius*, *Rubus sp* y *Rosa sp*. Respecto a la presencia de signos de erosión, la densidad de regueros de 0.222 m/m<sup>2</sup>. Se observaron regueros en zonas desprovistas de vegetación, erosión en zonas contiguas a la pista debido al ingreso de escorrentía (a) y erosión en las bermas donde hay zonas que están colmatadas de sedimento e invertidas que derivan la escorrentía lateralmente hacia taludes inferiores (b) (fig.23).

**Figura 23. Zonas con signos de erosión dentro de la escombrera R: (a) erosión por escorrentía procedente del camino superior, (b) Bermas colmatadas que derivan escorrentía hacia taludes inferiores (ortofoto Machorro, 2019).**

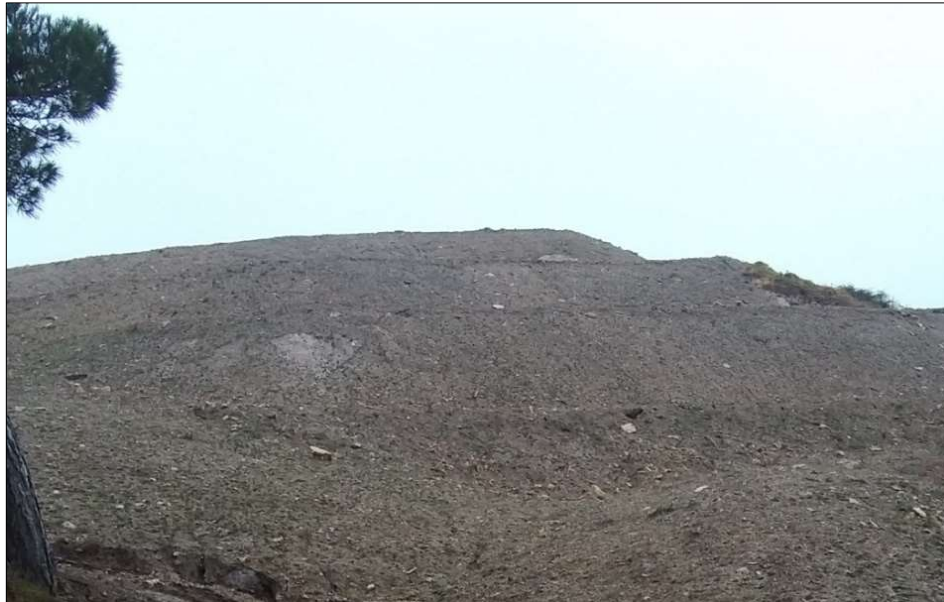
Actualmente es una zona con una cobertura vegetal media incipiente de 1.5%, compuesta solo por herbáceas. No hay presencia de especies de leñosas. Respecto a la presencia de signos de erosión, la densidad de regueros es baja, 0.130 m/m<sup>2</sup>. Si bien se trata de una escombrera reciente, empiezan a distinguirse redes de regueros en los taludes y a lo largo de las bermas (fig.24).

**Figura 24. Zona en terrazas en la escombrera mixta, se puede distinguir la presencia de regueros en los taludes.**

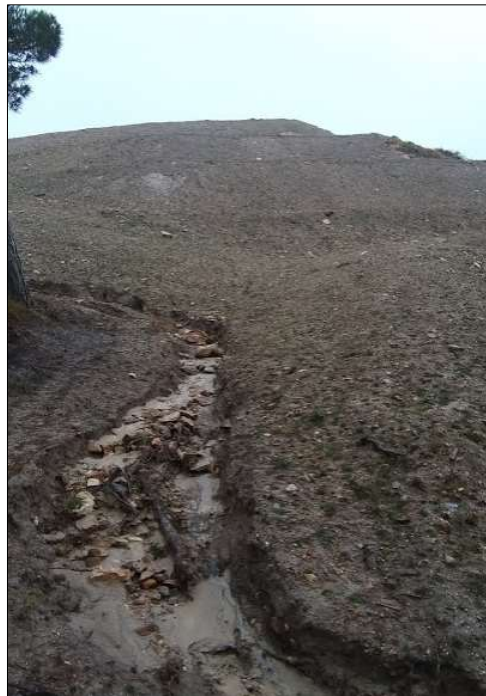
Actualmente esta zona tiene una cobertura vegetal media del 17.5%, mayor que la zona en terrazas, compuesta solo por herbáceas. No hay presencia de especies de leñosas. Respecto a la presencia de signos de erosión, la densidad de regueros es de 0.016 m/m<sup>2</sup>. Esta zona fue construida sin un diseño topográfico previo, por lo que la escorrentía está generando ajustes erosivos como incisión en el canal principal y surcos en los canales hasta llegar al nivel base (fig.25).

**Figura 25. Cárcava en las laderas de la zona T**
